# **EKSPERTYZA TECHNICZNA**

dotycząca stanu technicznego ruin kościoła ewangelickiego  
w miejscowości Rozumice na działce nr 340

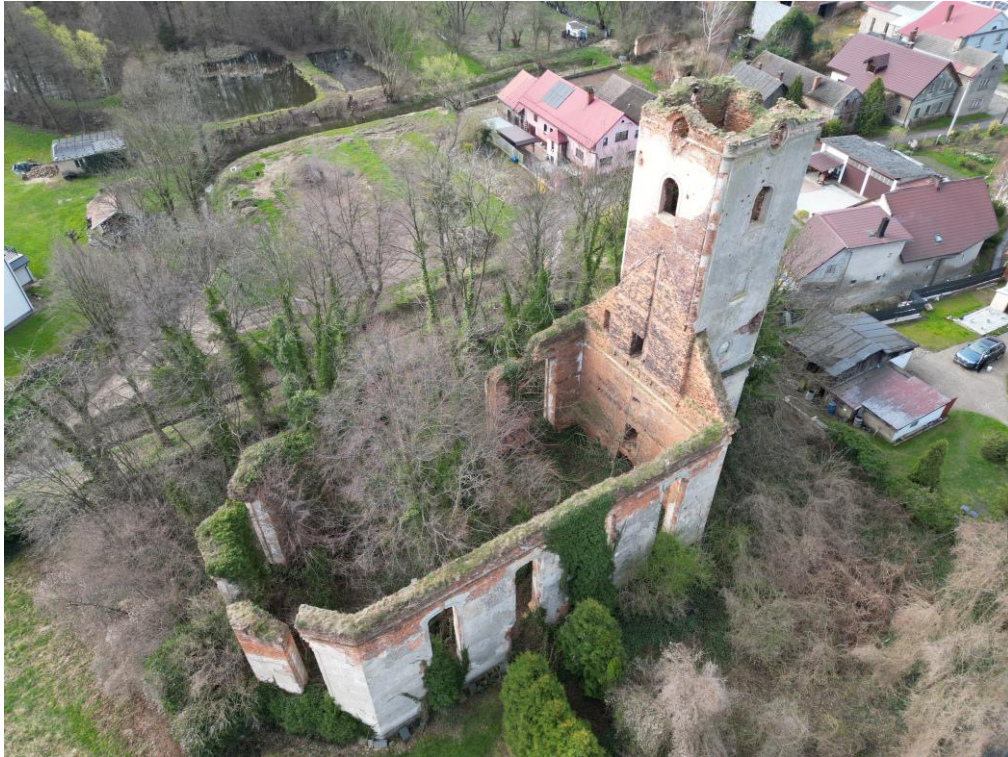
Zdj. 1. Przedmiotowe ruiny kościoła ewangelickiego.

W czasie wizji lokalnej stwierdzono liczne ubytki i uszkodzenia w elementach konstrukcyjnych pozostałości ruin kościoła ewangelickiego wynikające z działań wojennych prowadzonych we wsi Rozumice, warunków atmosferycznych oraz działań mieszkańców wioski, którzy uszkodzili mury w celu zawalenia pozostałości ścian.

Stwierdzam jednoznacznie, iż ruiny kościoła wymagają w trybie pilnym przynajmniej częściowej odbudowy w zakresie ujętym w projekcie architektoniczno-budowlanym oraz technicznym, które zabezpieczą ruiny przed ich dalszą degradacją. Dodatkowo wykonanie projektowanych prac przyczyni się do zwiększenia bezpieczeństwa osób odwiedzających zabytek jakim są ruiny kościoła ewangelickiego, które ujęte są w gminnej ewidencji zabytków.
